*LE TORRI COSTIERE
PER LA DIFESA ANTICORSARA
IN PROVINCIA DI TARANTO*

Localizzazione

Comune di Ginosa.

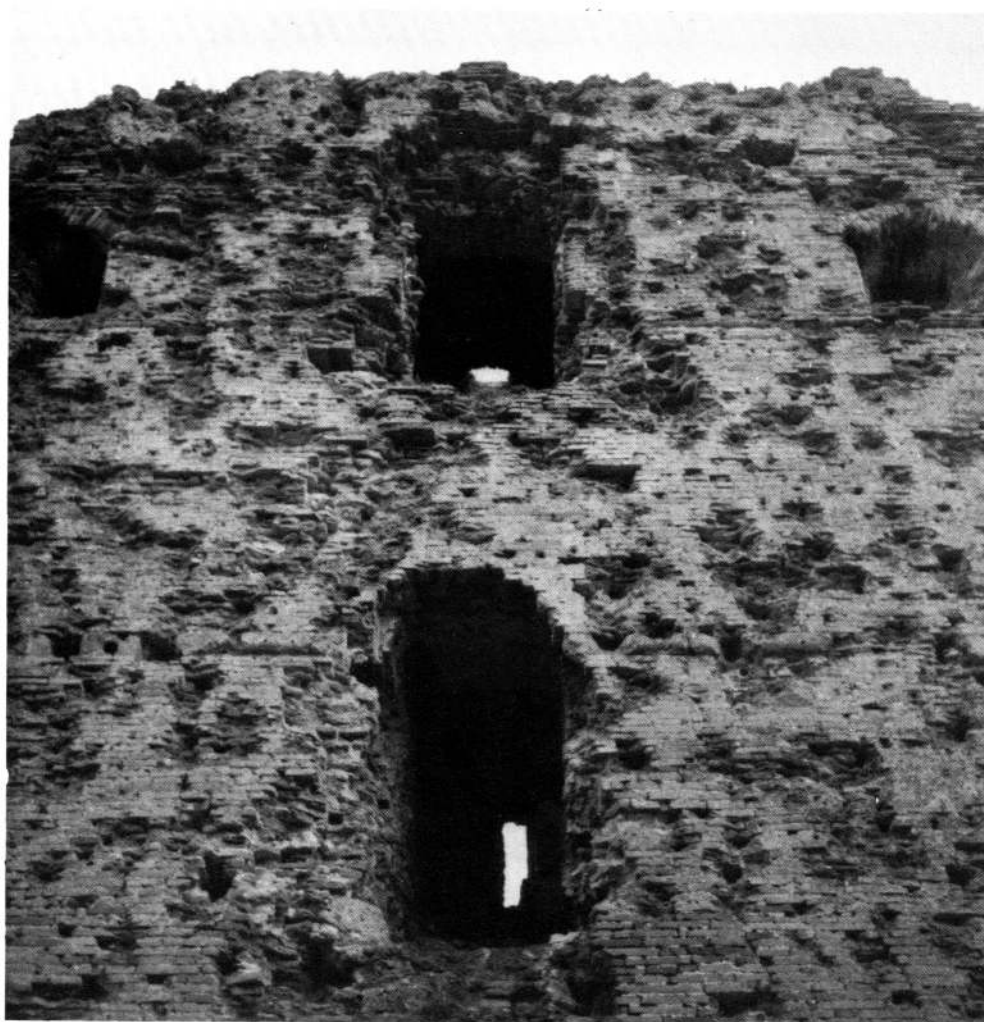
37. Torre Mattoni. Particolare dell'entrata all'edificio dal lato a monte.

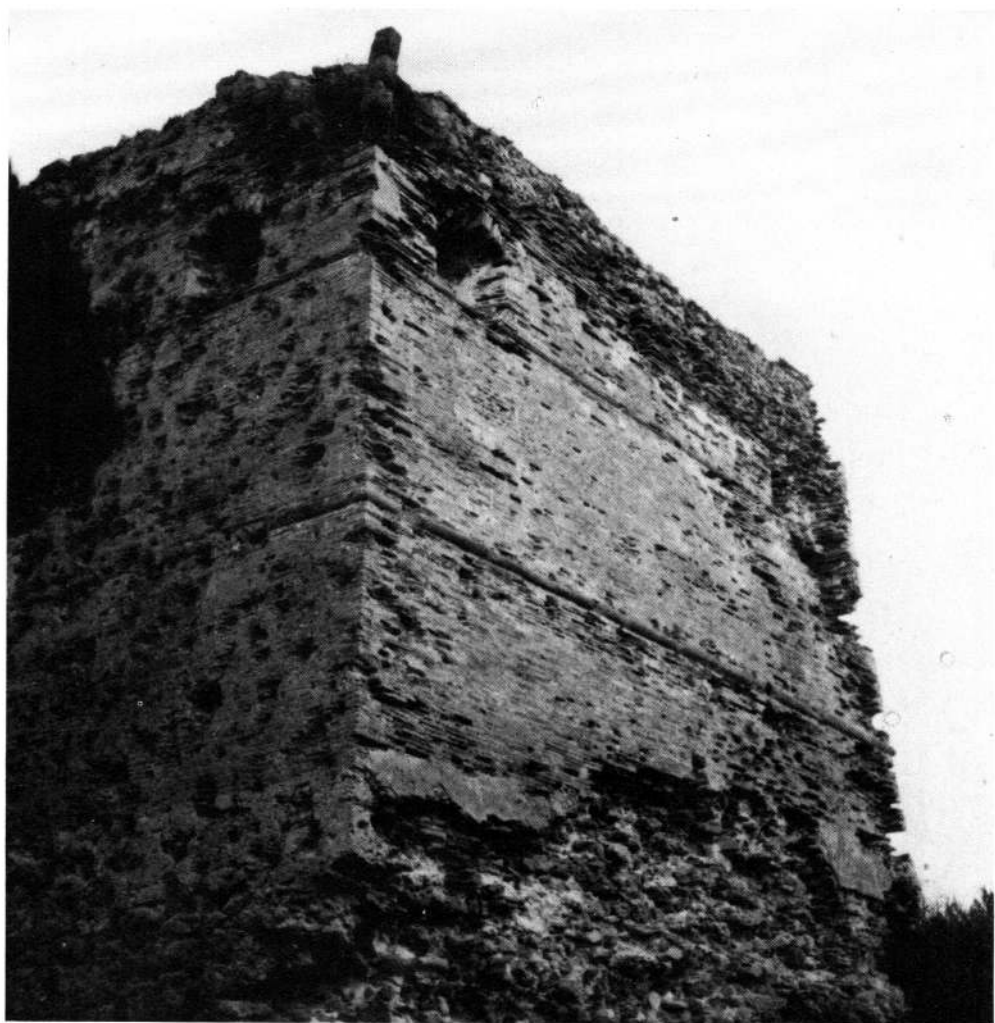
38. Torre Mattoni. Particolare della parete costa-ovest.

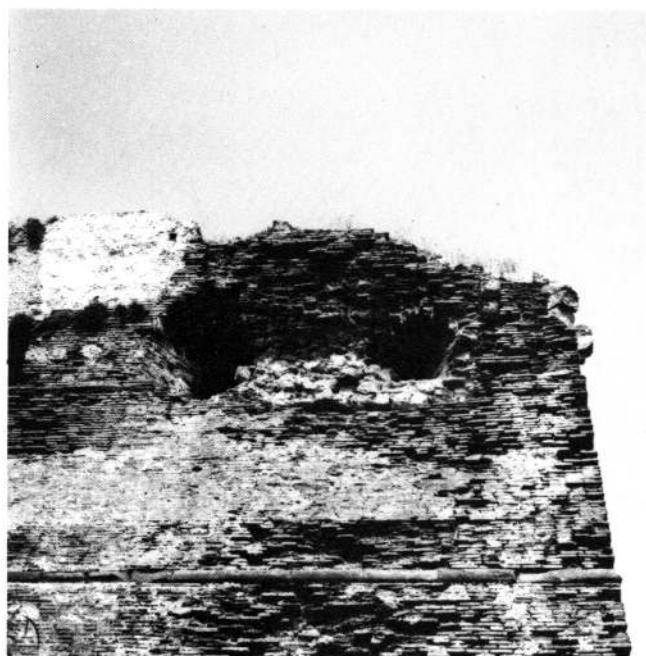
39. Torre Mattoni. Particolare dell'angolo. Sono evidenti le archibugiere ricavate nello spessore della muratura.

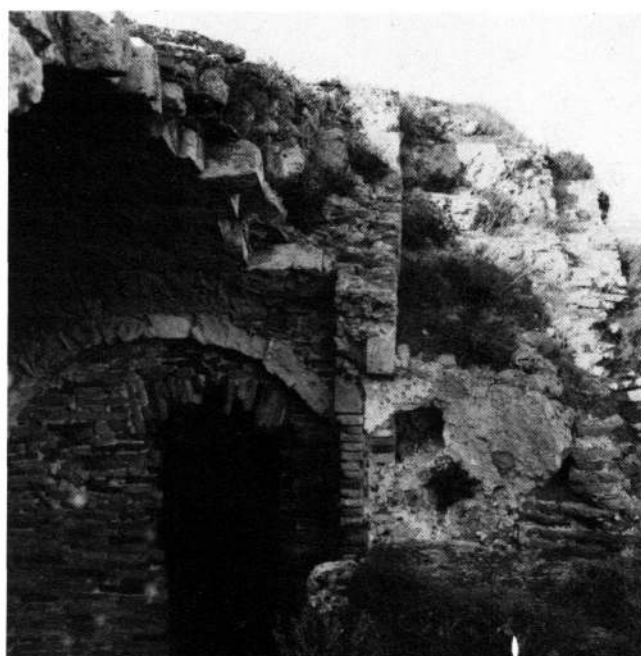
40. Torre Mattoni. Particolare degli ambienti crollati e della muratura esterna.

volta di copertura dell'ambiente maggiore è invece in pietra calcarea, ed è parzialmente crollata (*fig. 40*) insieme a parte della muratura a N-E su cui poggiava, crollo dovuto agli ultimi eventi bellici.

Gli interventi necessari proposti per l'arresto del deterioramento complessivo della torre sono volti in prima istanza al consolidamento delle zone di maggior degrado, pregiudizievoli della statica dell'intero edificio; in particolare un risarcimento delle parti mancanti alla base — previo consolidamento dell'esistente — mediante l'ammorsamento agli spigoli di punti di scarico adeguati, con strutture di fondazione. Le parti all'interno necessitano di una ricucitura mediante barre metalliche in fori cementati nella muratura. È indispensabile infine risarcire la parte crollata della copertura dell'ambiente maggiore poiché principale zona di accesso degli agenti atmosferici.

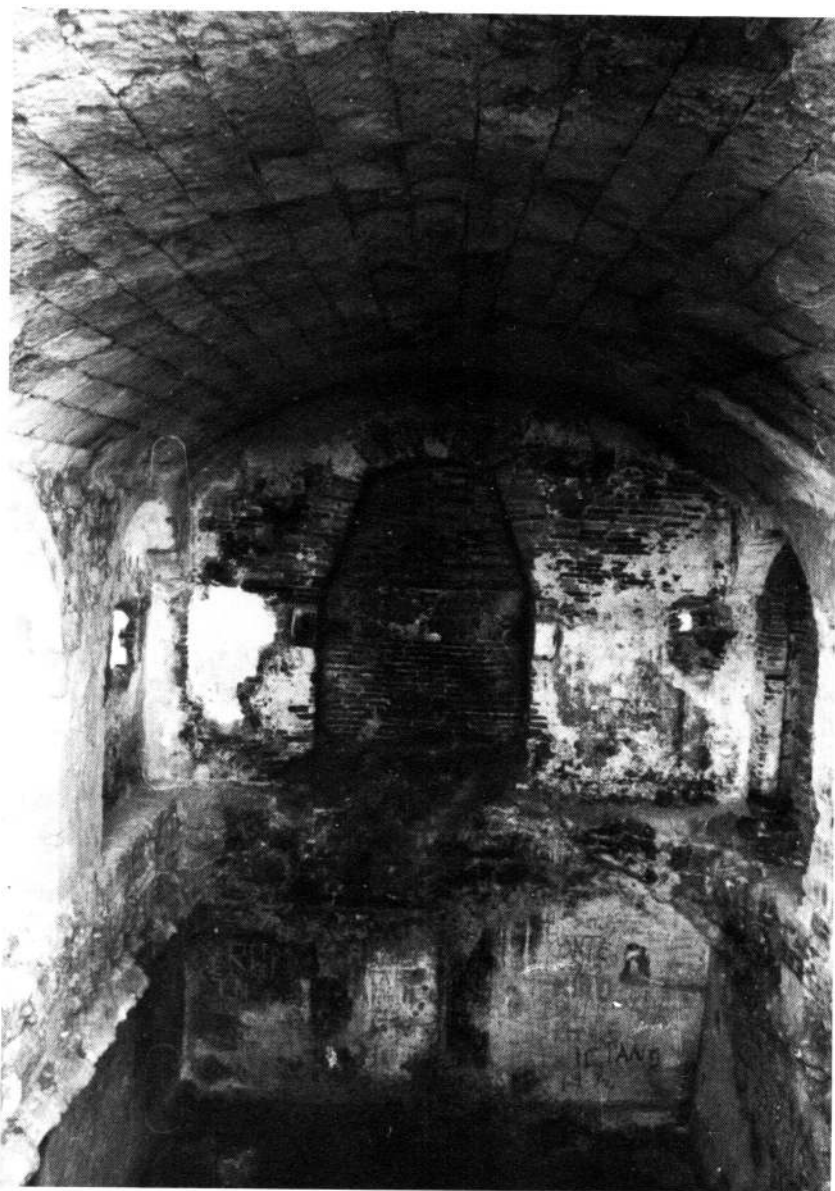
41. Torre Mattoni. Interno. Sulla parete di fondo residuano le tracce di un grande camino. Della volta crollata, tra primo e secondo livello, residuano solo i conci di tufo dell'imposta.
