*LE TORRI COSTIERE
PER LA DIFESA ANTICORSARA
IN PROVINCIA DI TARANTO*

Localizzazione

Comune di Ginosa.

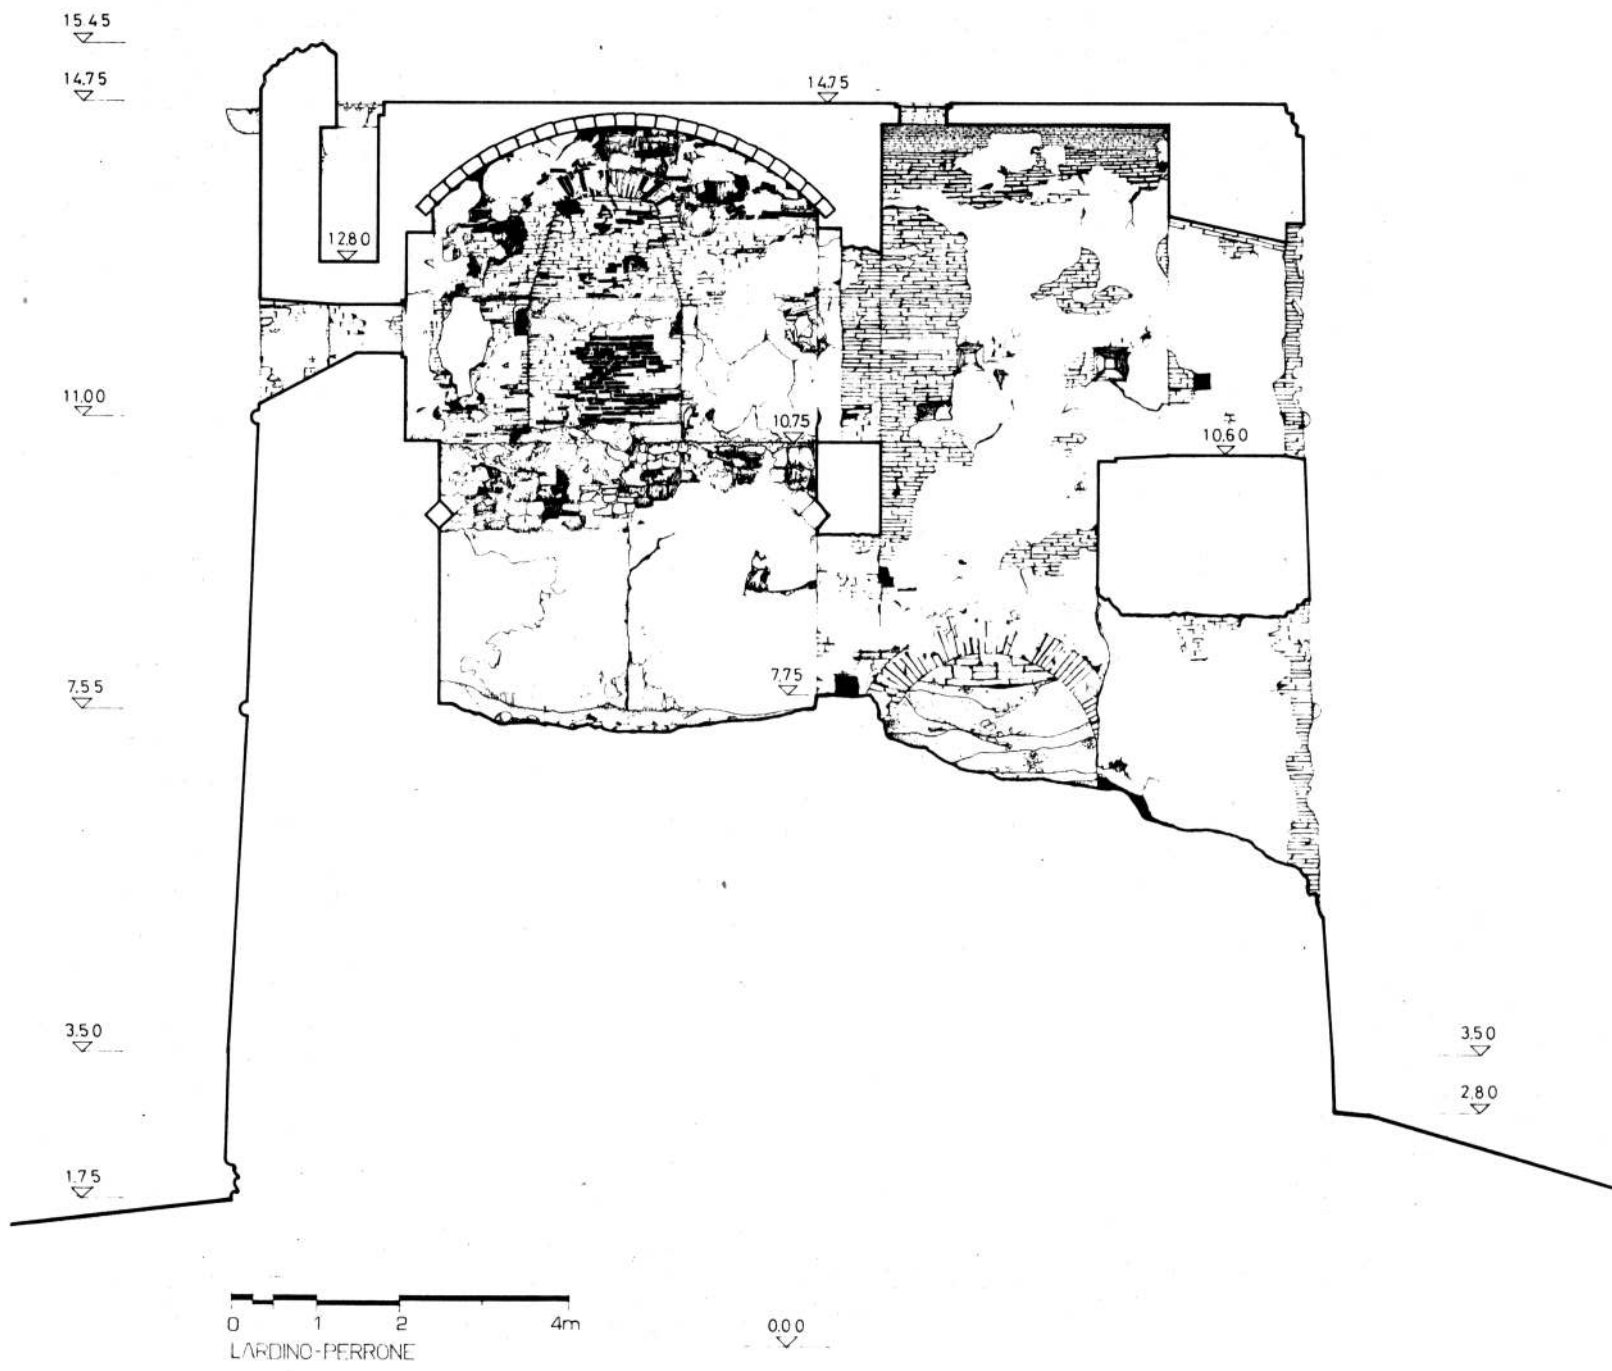
TAV. IV. Torre Mattoni. Sezione A-A'.

La torre presenta estese superfici esterne con un degrado dei materiali molto avanzato. Innanzitutto su due lati del terrapieno di base il materiale è crollato in notevoli quantità per una profondità verso l'interno in alcuni punti anche di un metro; caduta dovuta in gran parte ai colpi di artiglieria e all'asportazione degli uomini, nonché agli agenti atmosferici che determinano lentamente la decoesione del materiale. Inoltre non sono state riscontrate al terreno adeguate opere di fondazione. Per tutto ciò l'equilibrio statico della parte a mare dell'edificio può risentire in modo vistoso in tempi lunghi; già ora due lesioni all'interno, non passanti, su due spigoli opposti dell'ambiente maggiore, danno un chiaro allarme per eliminare le cause.

Infine l'umidità è notevole soprattutto nelle parti alte dell'edificio per infiltrazione, visibile all'intradosso della volta dell'ambiente maggiore e di uno dei locali a monte. Nelle parti restanti all'interno essa è scarsa per la forte ventilazione dovuta alle numerose aperture.

Gli interventi necessari proposti per l'arresto del deterioramento complessivo della torre sono volti in prima istanza al consolidamento delle zone di maggior degrado, pregiudizievoli della statica dell'intero edificio; in particolare un risarcimento delle parti mancanti alla base — previo consolidamento dell'esistente — mediante l'ammorsamento agli spigoli di punti di scarico adeguati, con strutture di fondazione. Le parti all'interno necessitano di una ricucitura mediante barre metalliche in fori cementati nella muratura. È indispensabile infine risarcire la parte crollata della copertura dell'ambiente maggiore poiché principale zona di accesso degli agenti atmosferici.
